# Vorbereitende Arbeiten für die Ausrichtung der Bohreinrichtung

Thüringer  
Wärme Service

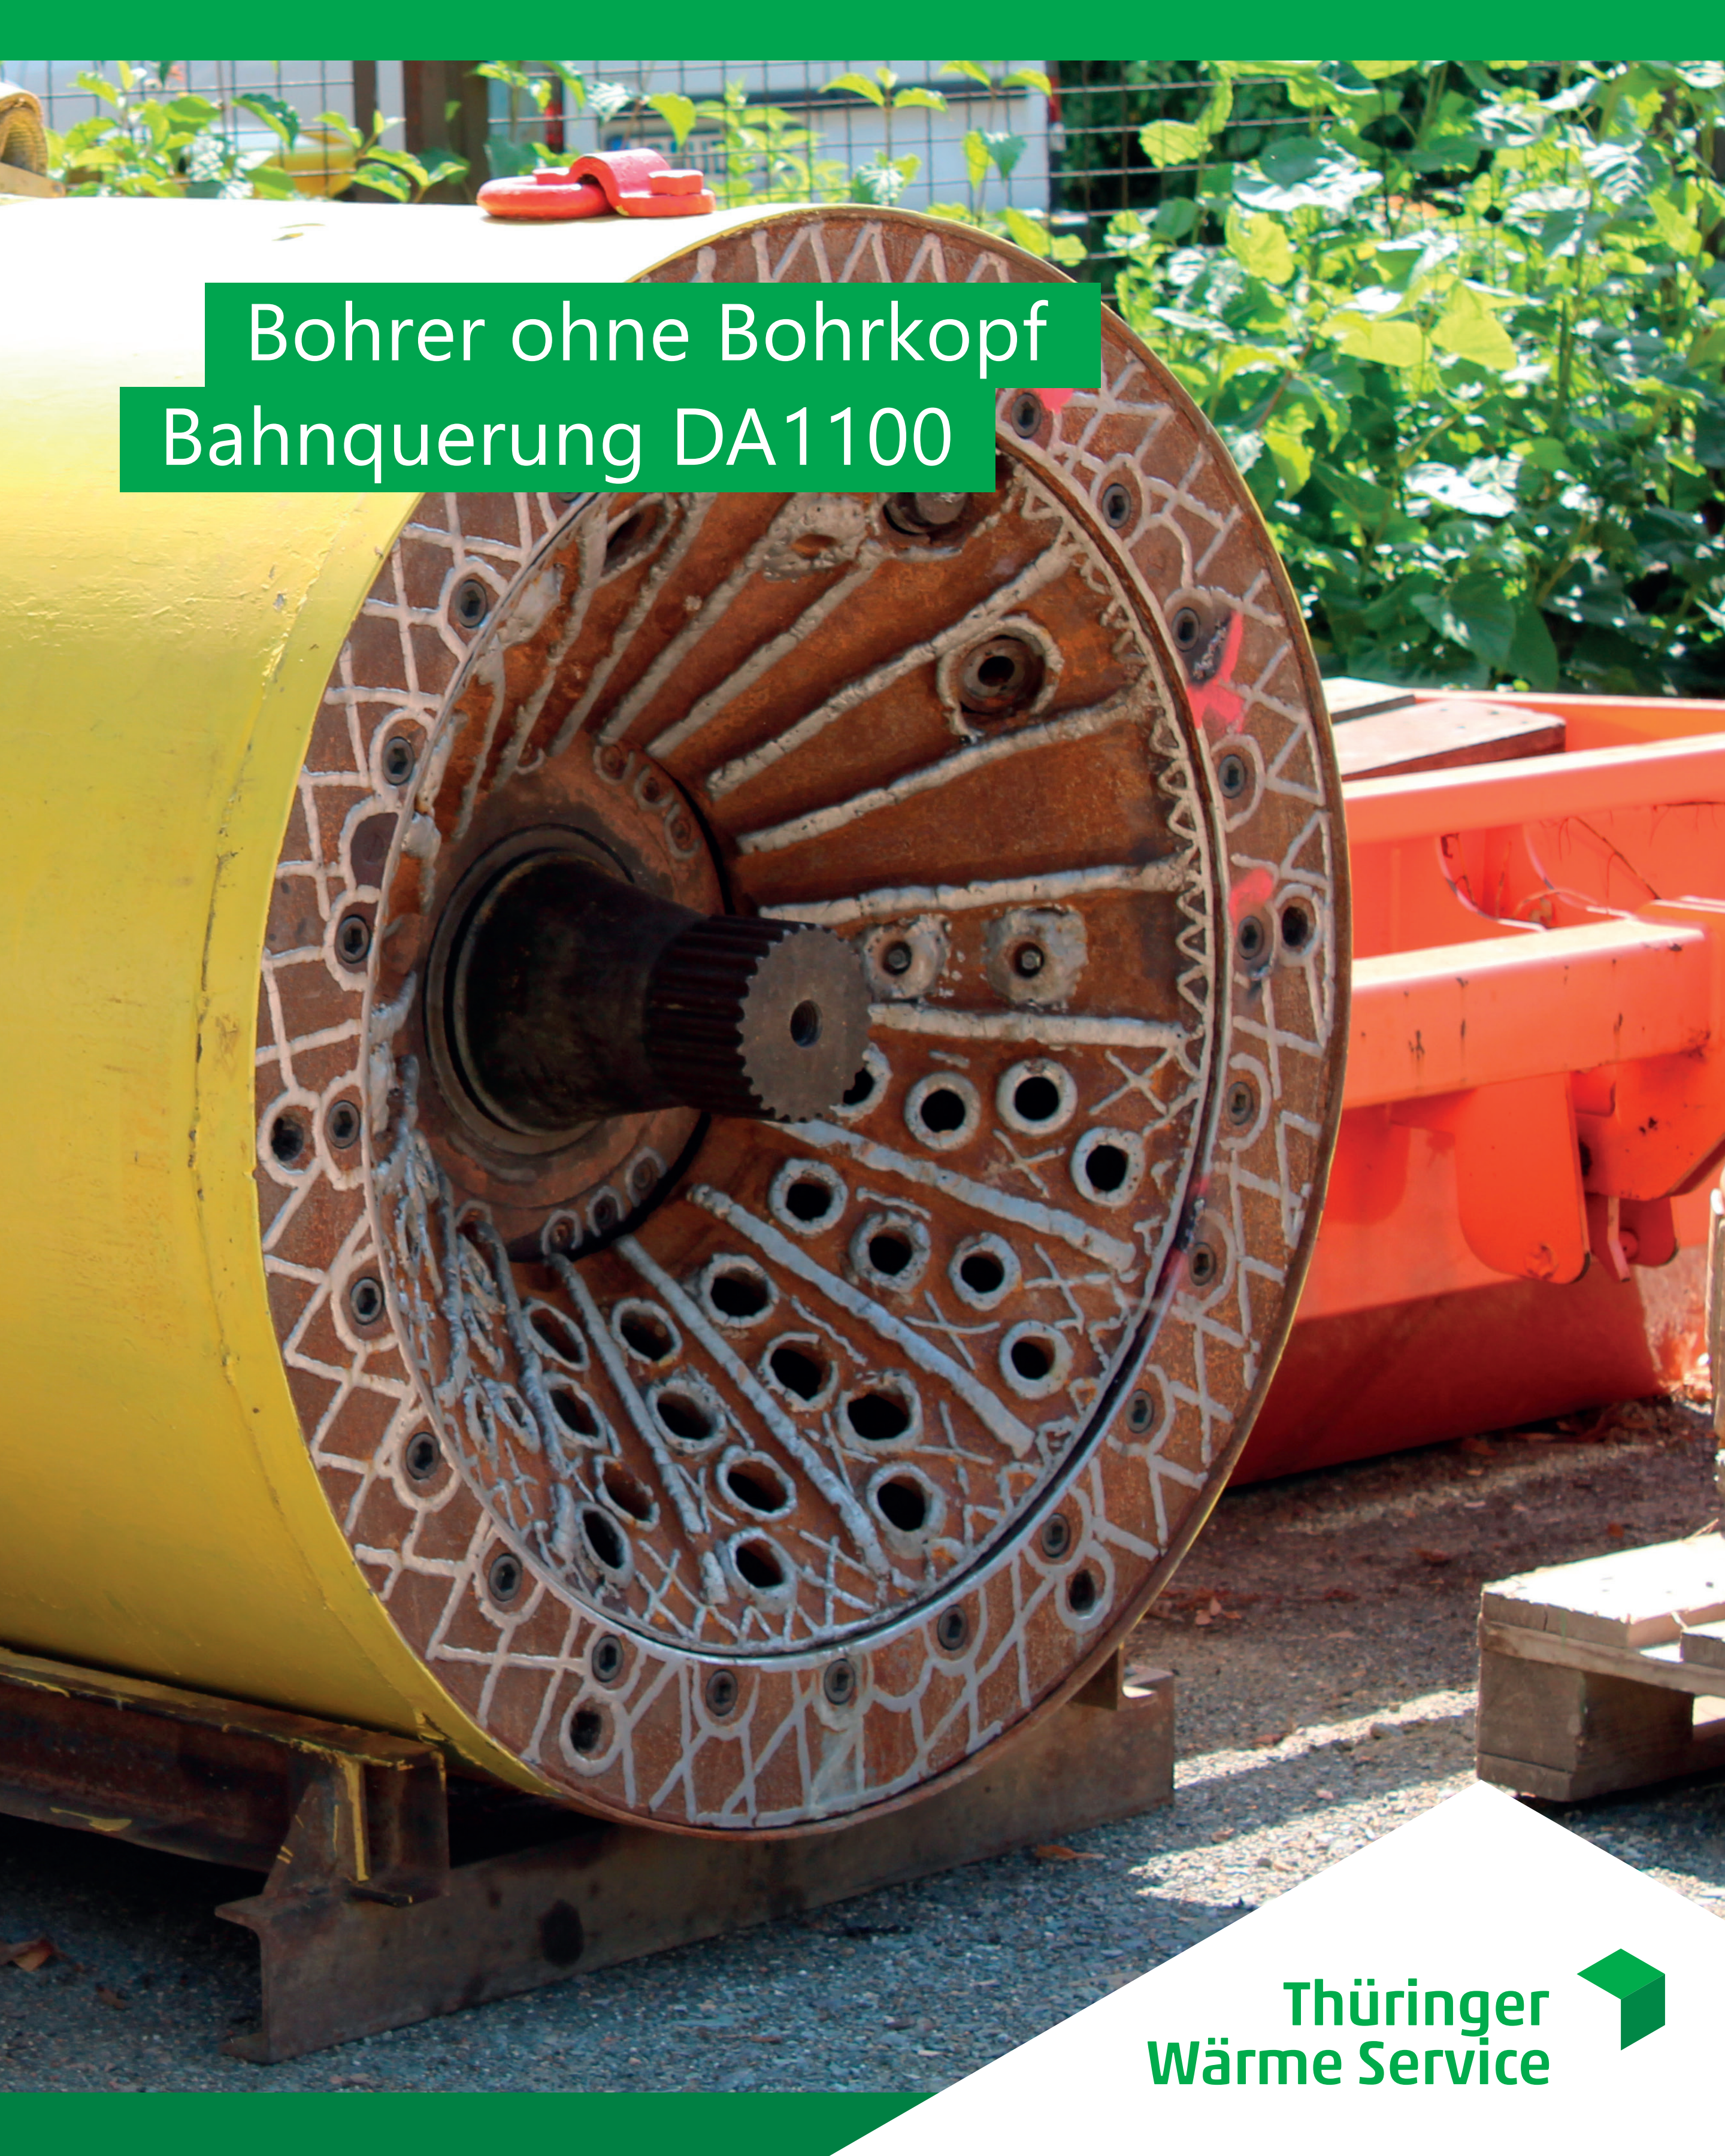
# Bohrer ohne Bohrkopf Bahnquerung DA1100

Bohrkopf für  
Microtunneling  
Straßenquerung DA760

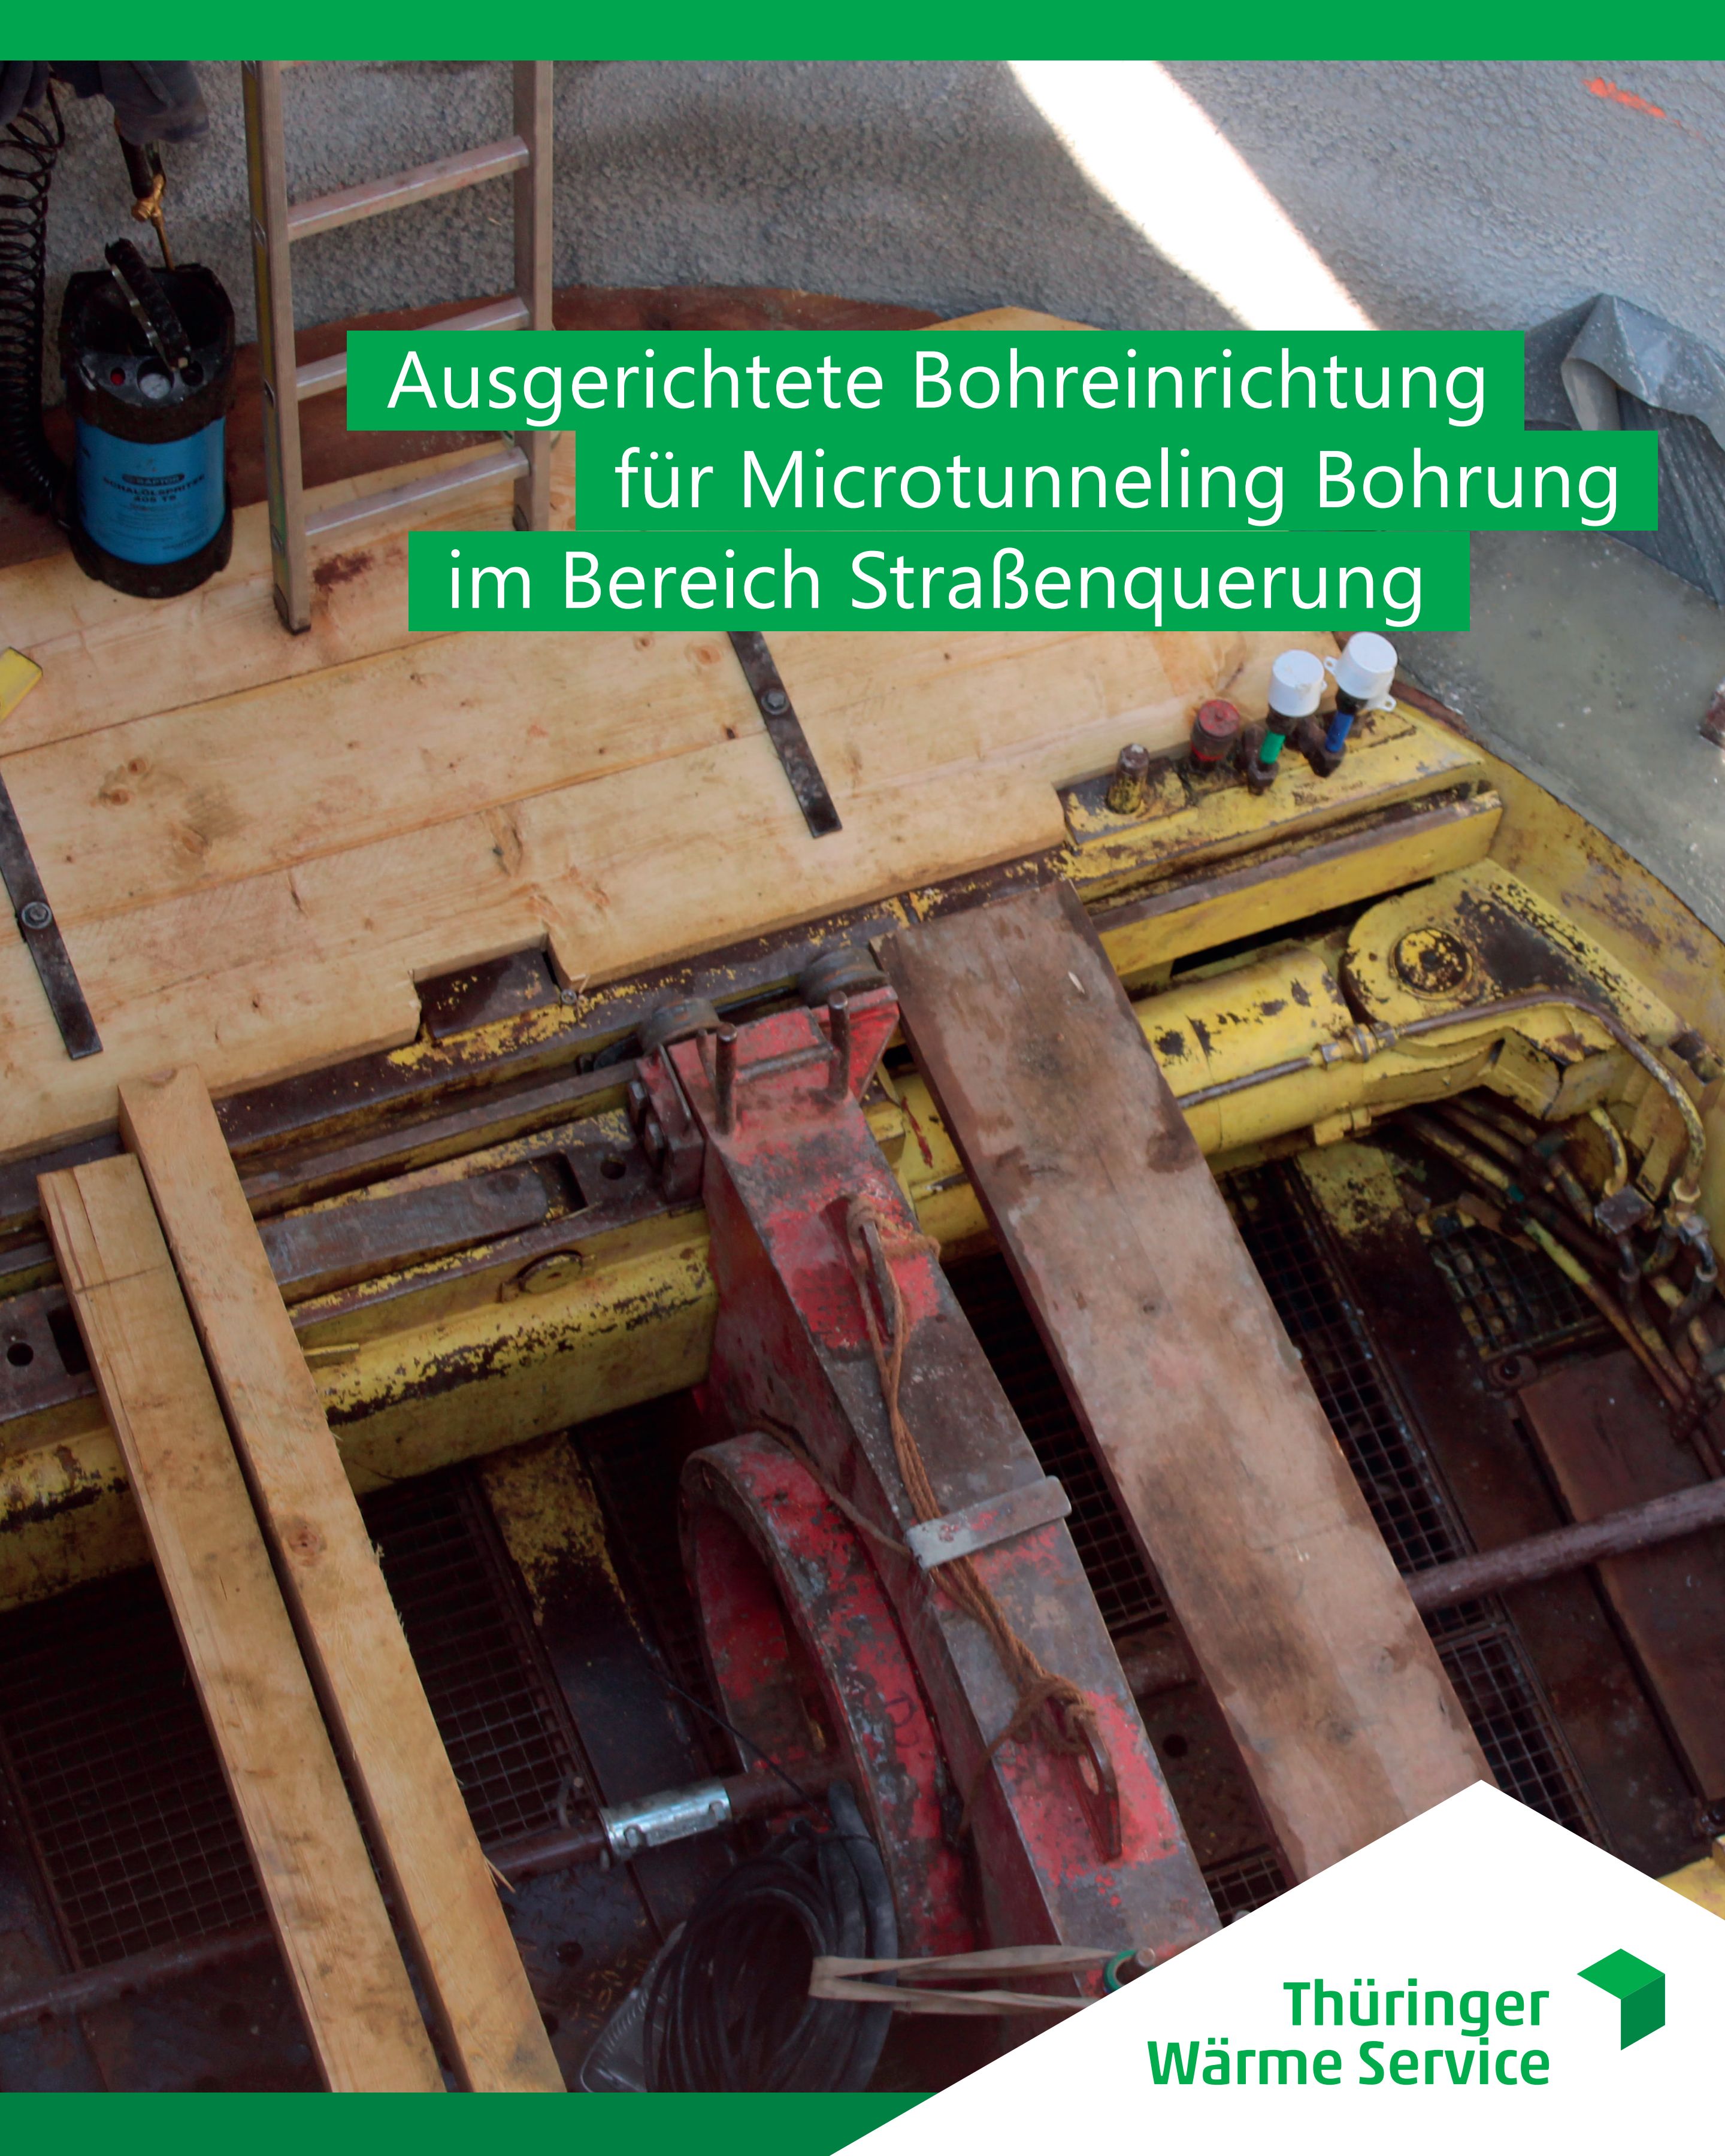
# Ausgerichtete Bohreinrichtung für Microtunneling Bohrung im Bereich Straßenquerung

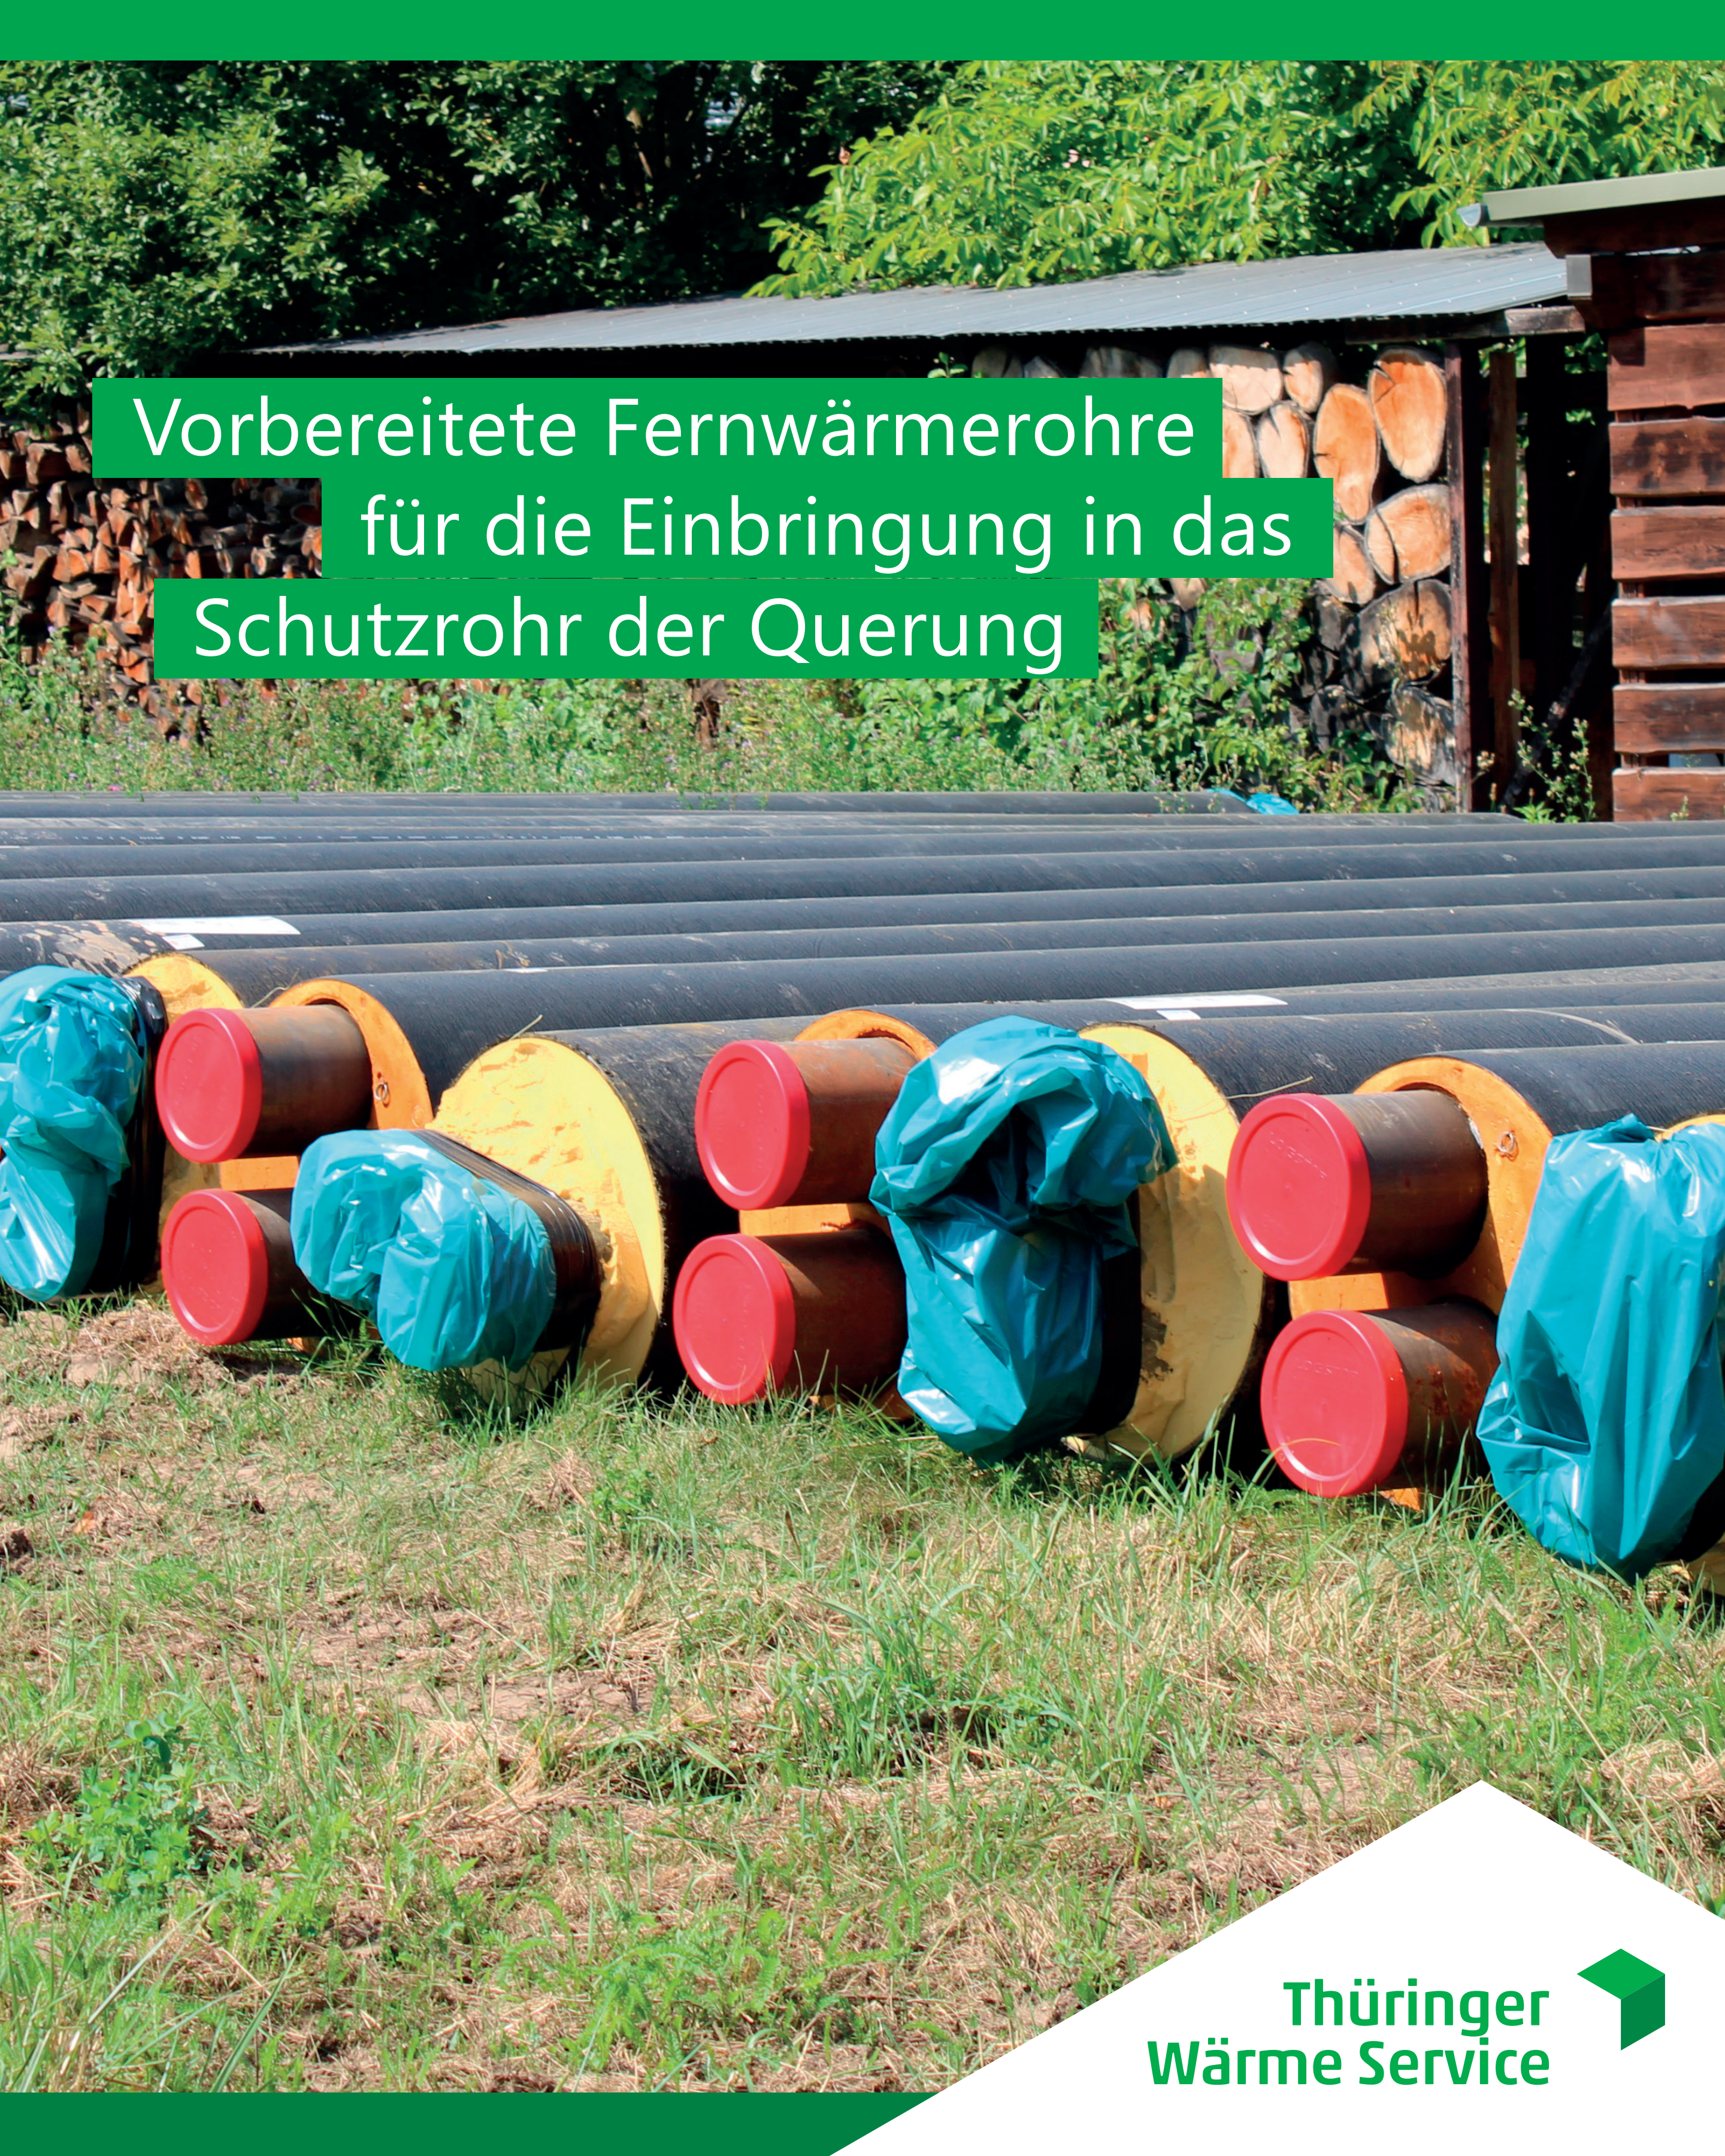
# Vorbereitete Fernwärmerohre für die Einbringung in das Schutzrohr der Querung

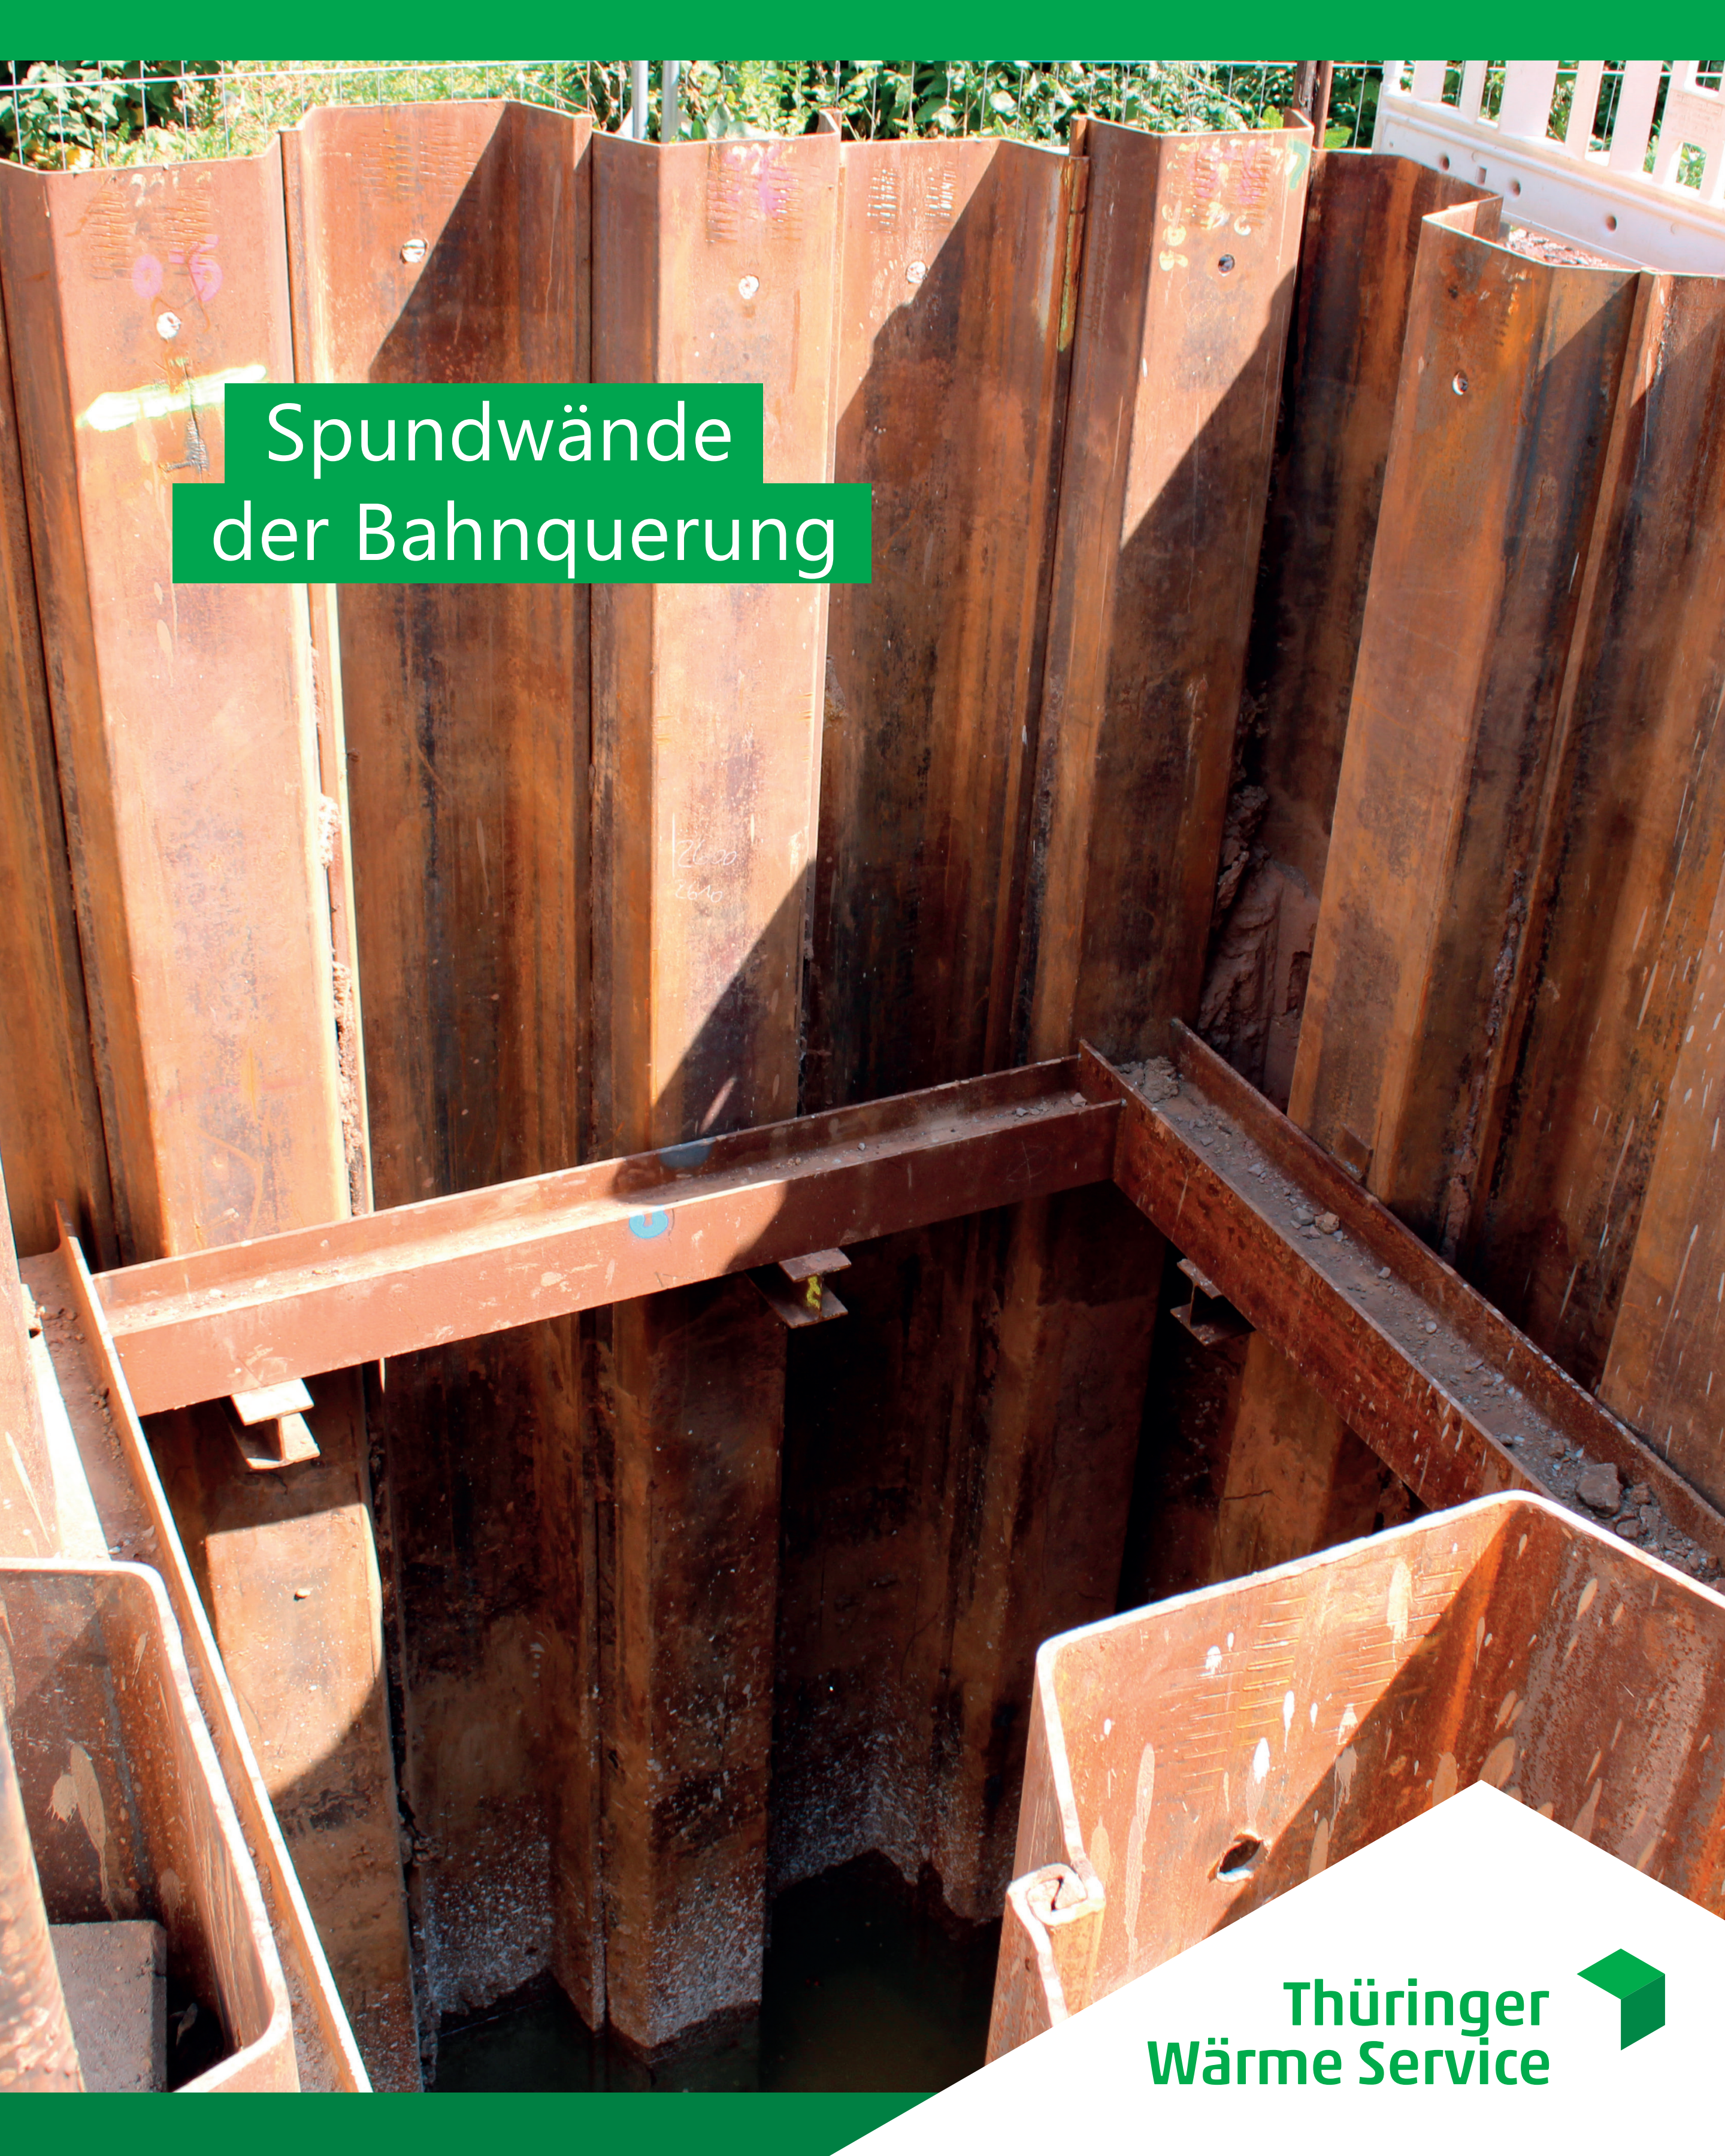
# Spundwände der Bahnquerung
